华润南通如东东安风电场二期工程 水土保持设施验收技术评估报告

华润南通如东东安风电场二期工程

水土流失防治责任范围图

华润南通如东东安风电场二期工程水土保持措施效果图

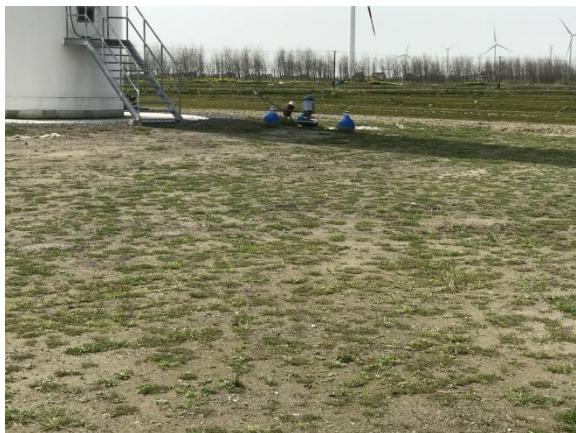
图 1 风机及箱变区

评估组多次深入风机区、集电线路区、道路区以及施工生产生活区现场，重点查看风机场防治区和集电线路防治区，并实地拍摄项目区现状。道路区土地整治，目前基本已被道路和自然植被覆盖，无乱堆、乱弃现象，现场情况良好。集电线路区土地整治，目前已被农作物和自然植被覆盖，农作物长势良好，无乱堆、乱弃现象，现场情况良好。风机场防治区土地整治，目前基本已被自然植被和农作物覆盖，无乱堆、乱弃现象，现场情况良好。施工生产生活区为临时占地，现已被道路和自然植被覆盖。
